## Návrh ošetření významných dřevin v obci Potštejn

**Název akce:** Návrh ošetření významných dřevin v obci Potštejn

**Objednatel:** Obec Potštejn

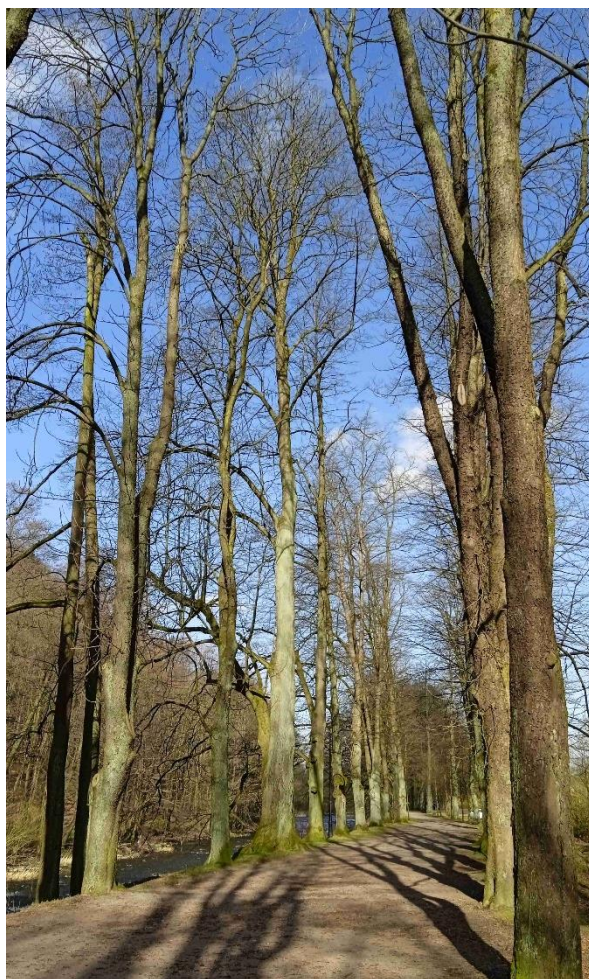
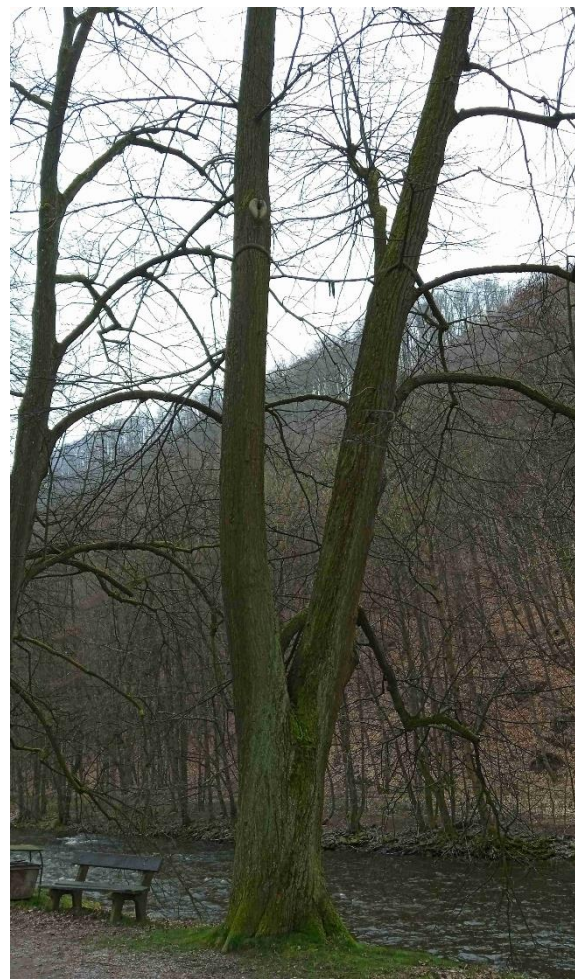
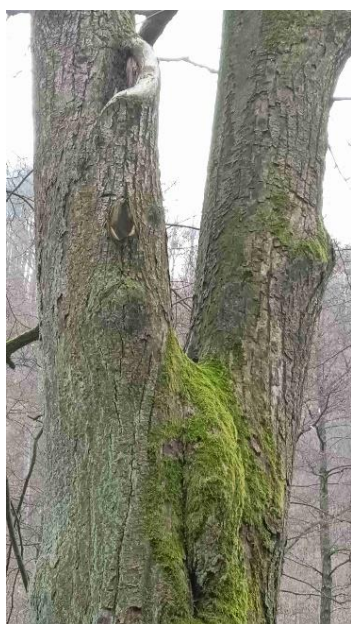
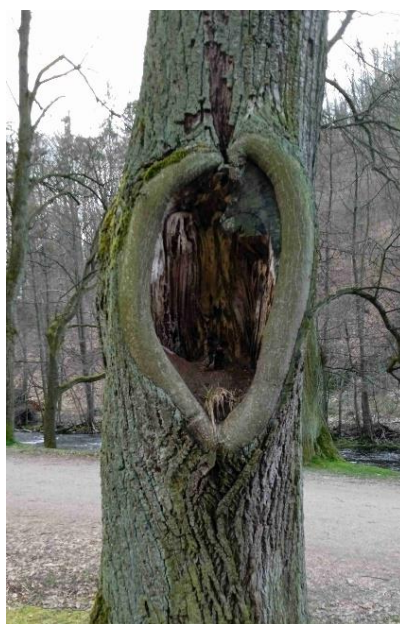
Lokalita č.1a, 1b

Památná lipová alej tvořená lípami a jírovcí. Stromy v minulosti prošly redukcí, v pravidelném intervalu je nutné se k redukcím vracet a stabilizovat vznikající sekundární obrost. Zároveň se řeší další vznikající poškození, zlomy, otevřené dutiny a trhliny, prosychání silných větví či obvodu koruny. Značná část dřevin má v koruně riziková větvení s instalovanými pružnými vazbami.

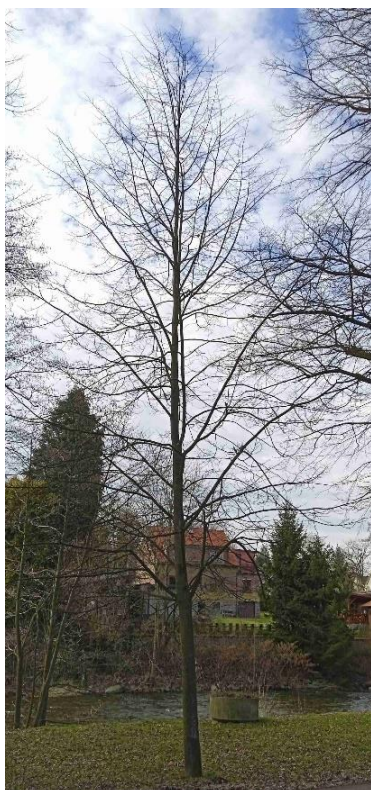
Mladé dosadby aleje vyžadující výchovné zásahy.

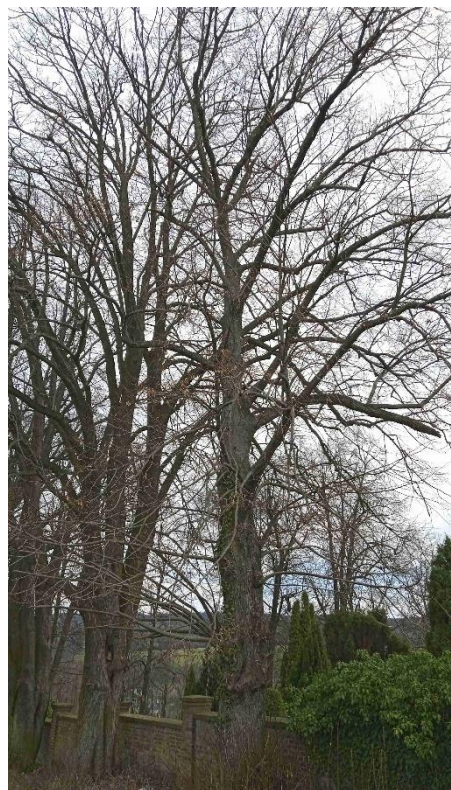
Kořaté lípy kolem hřbitovní zdi (lokalita 2).

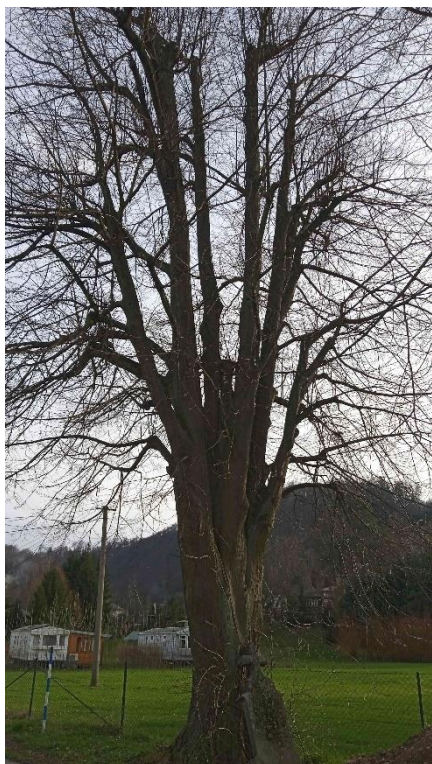
Lípy na ulici v koutech (lokalita 3).

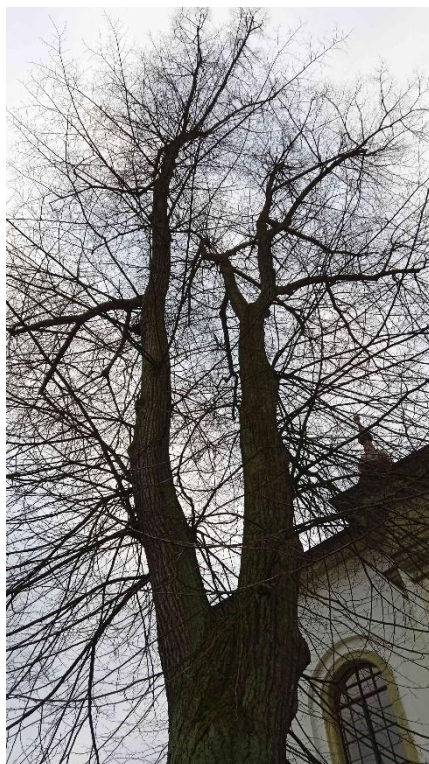
Skupiny lip u kostela s defekty na kmenech (lokalita 5.)

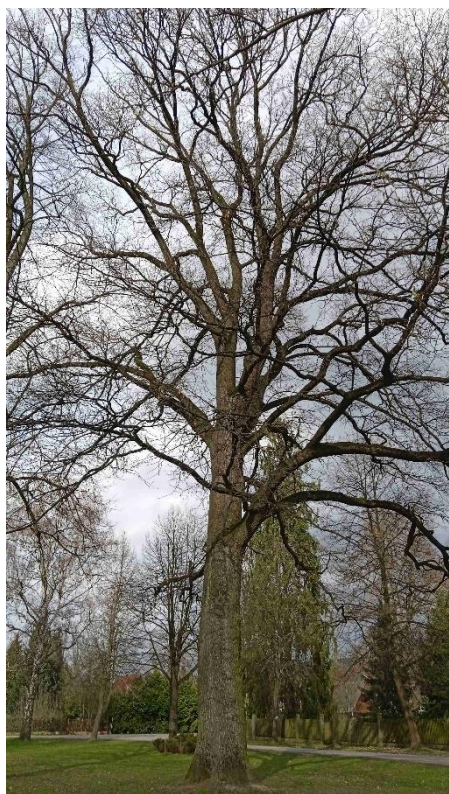
Lokalita 6. Parčík u splavu s mohutným dubem.

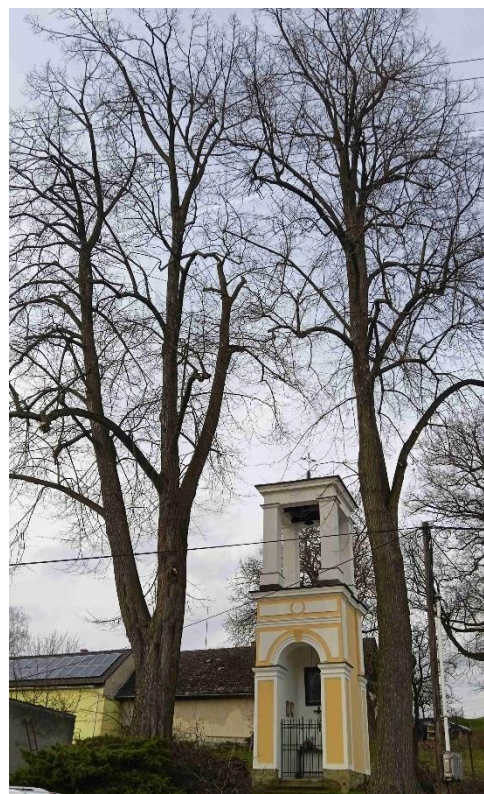
Lokalita 7. Lípy v Brné.

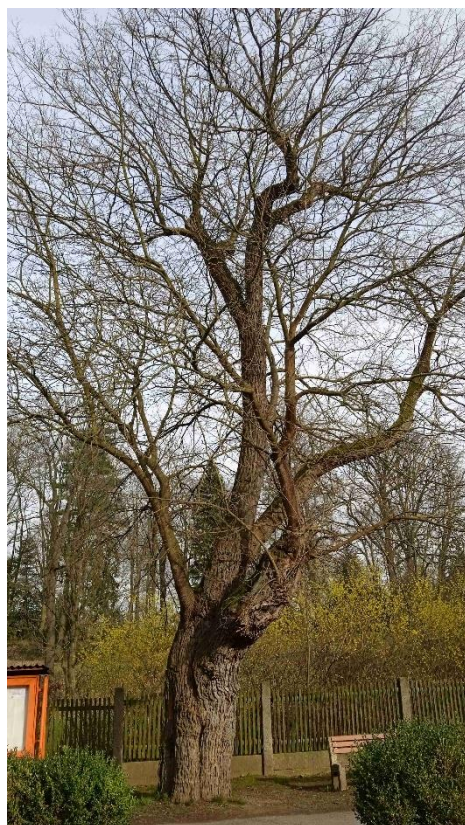
Jedinečná skupina senescentních moruší na ulici Školní (lokalita 6).
