# Smlouva o dílo

- 3.1 Název „**Ošetření významných dřevin v obci Potštejn**”
- 3.2 Předmětem díla se mohou stát další související práce, které nejsou součástí požadavku objednatele a které se zhotovitel zavazuje provést na základě písemné žádosti objednatele a dodatku ke smlouvě (při respektování příslušných ustanovení z. č. 137/2006 Sb., v platném znění). Za takové práce nelze v žádném případě považovat zřejmé drobné neúplnosti či vícepráce, které zhotovitel mohl při vynaložení odborné péče zjistit při zpracování cenové nabídky a podání nabídky na zhotovení díla dle této smlouvy.

## Návrh ošetření významných dřevin v obci Potštejn

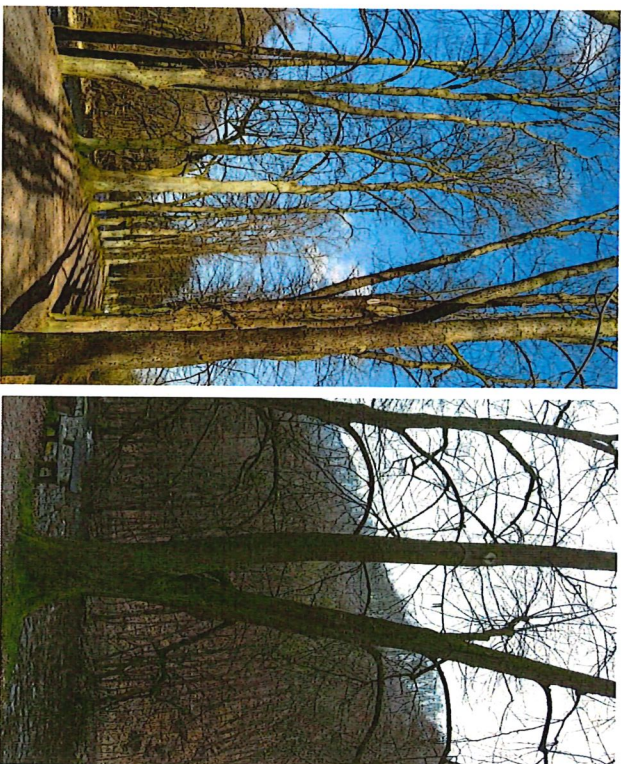
Lokalita č.1a, 1b

Památka lipová alej tvořená lipami a jírovcí. Stromy v minulosti prošly redukcí, v pravidelném intervalu je nutné se k redukčním vratet a stabilizovat vznikající sekundární obrost. Zároveň se řeší další vznikající poškození, zlomy, otevřené dutiny a trhliny, prosychání silných větví či obvodu koruny. Značná část dřevin má v koruně riziková větvení s instalovanými pružnými vazbami.

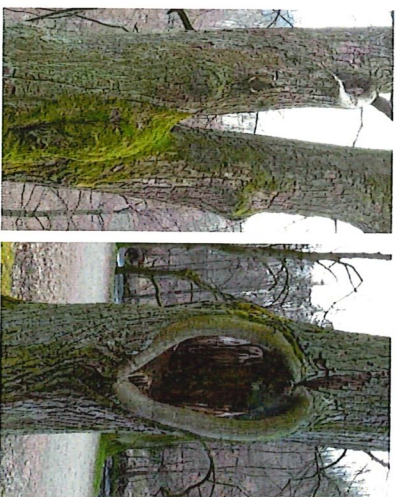
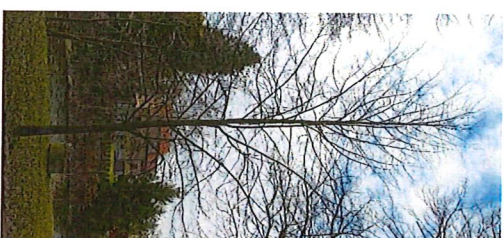
Mladé dosady aleje vyžadující výchovné zásahy.

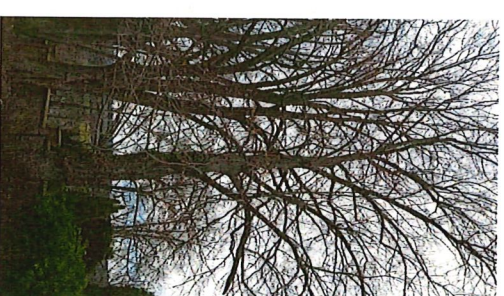
Košaté lipy kolem hřbitovní zdi (lokalita 2).

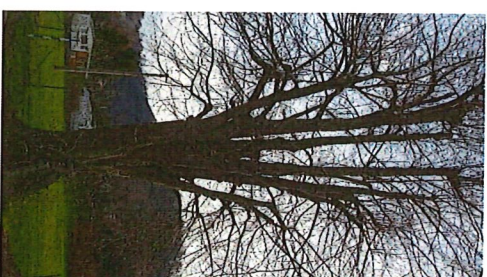
Lipy na ulici V koutech (lokalita 3).

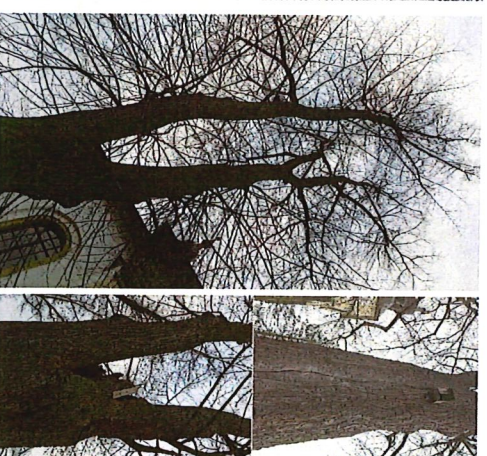
Skupiny lip u kostela s defekty na kmenech (lokalita 5.)

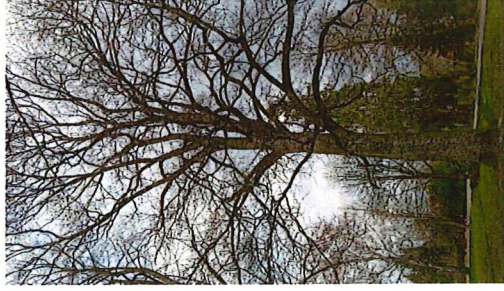
Lokalita 6. Parčík u splavu s mohutným dubem.

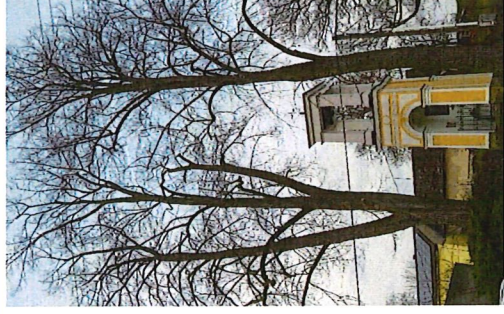
Lokalita 7. Lípy v Brně.

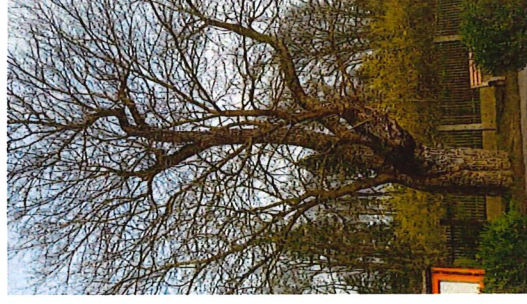
Jedinečná skupina senescentních moruší na ulici Školní (Lokalita 6).
