## **Ošetření významných dřevin v obci Potštejn**

## **Návrh ošetření významných dřevin v obci Potštejn**

## C. Fotodokumentace

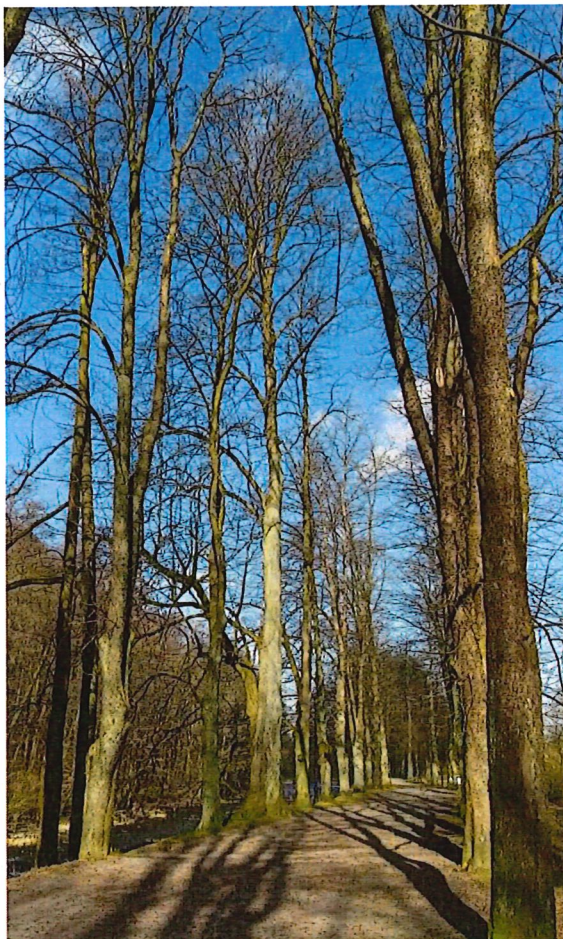
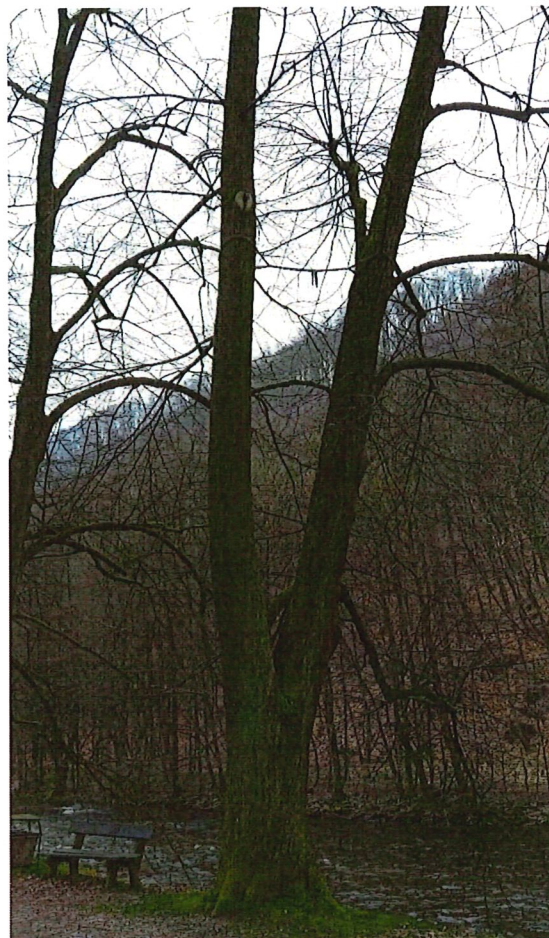
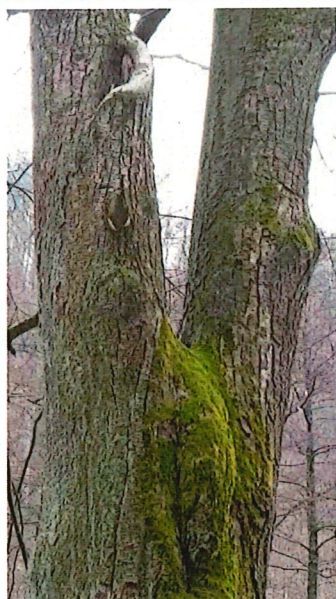
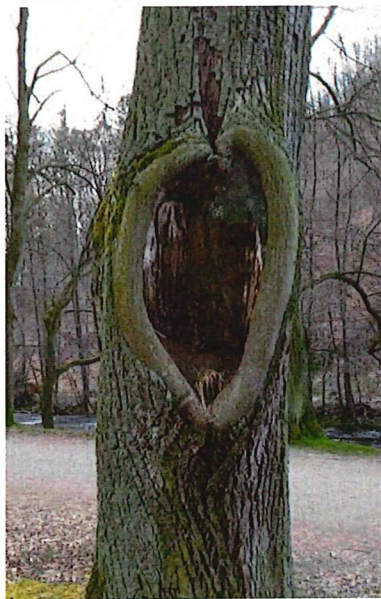
Lokalita č.1a, 1b

Památná lipová alej tvořená  
lípami a jírovci. Stromy  
v minulosti prošly redukcí,  
v pravidelném intervalu je nutné  
se k redukcím vracet a  
stabilizovat vznikající sekundární  
obrost. Zároveň se řeší další  
vznikající poškození, zlomy,  
otevřené dutiny a trhliny,  
prosychání silných větví či  
obvodu koruny. Značná část  
dřevin má v koruně riziková  
větvení s instalovanými pružnými  
vazbami.

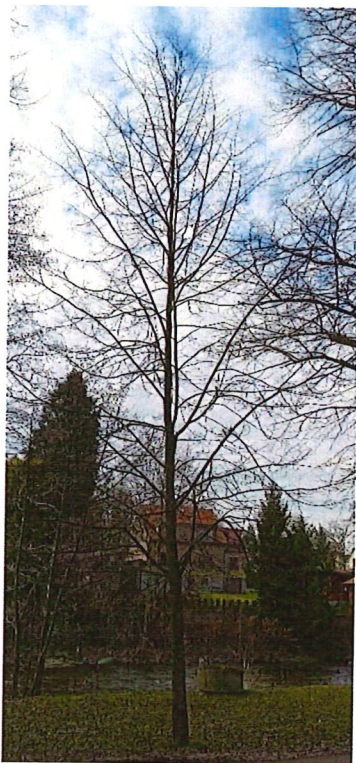
Mladé dosadby aleje vyžadující výchovné zásahy.

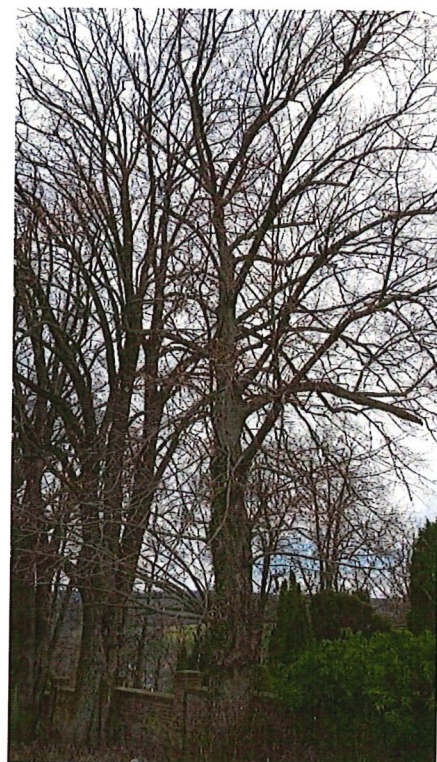
Košaté lípy kolem hřbitovní zdi (lokalita 2).

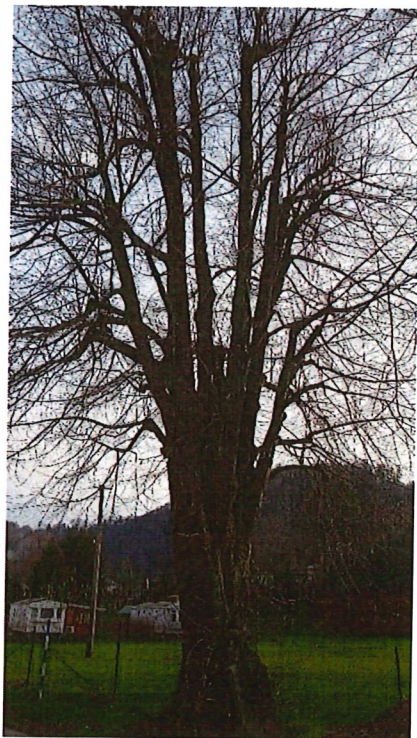
Lípy na ulici V koutech (lokalita 3).

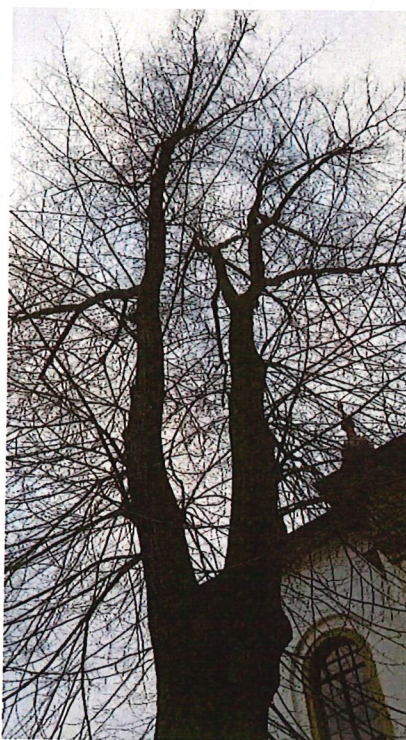
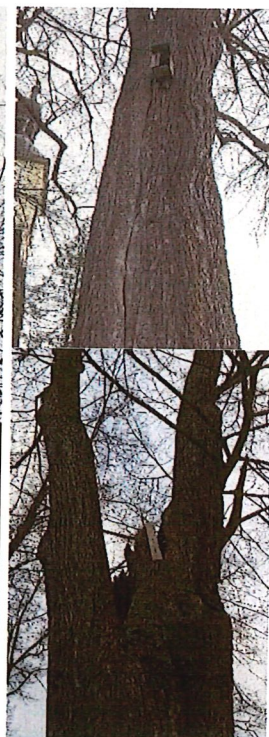
Skupiny lip u kostela s defekty na kmenech (lokalita 5.)

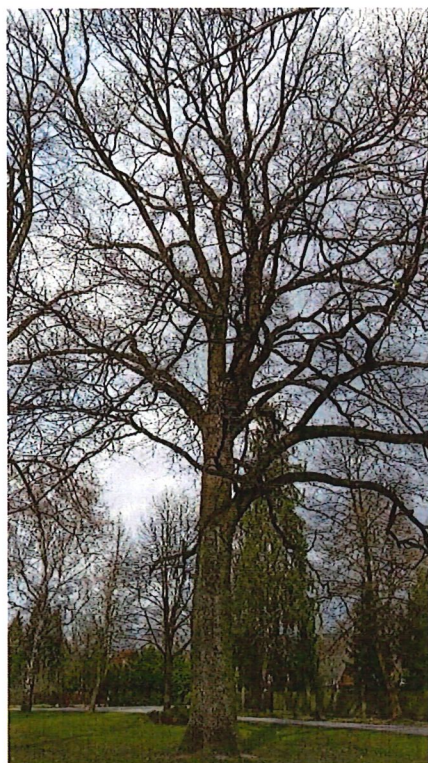
Lokalita 6. Parčík u splavu s mohutným dubem.

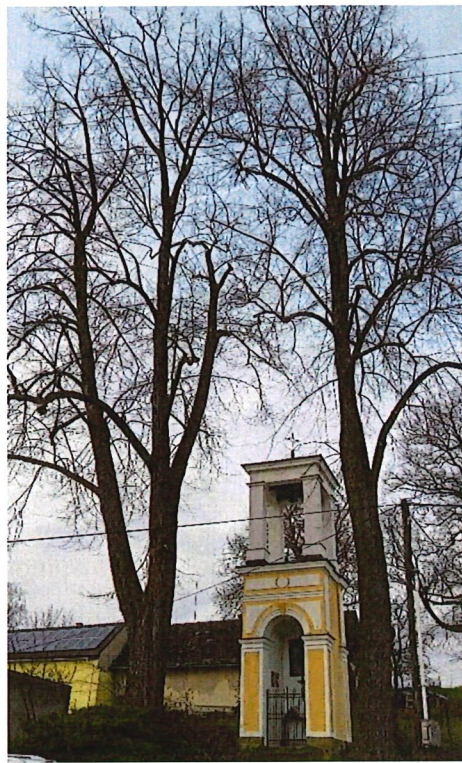
Lokalita 7. Lípy v Brné.

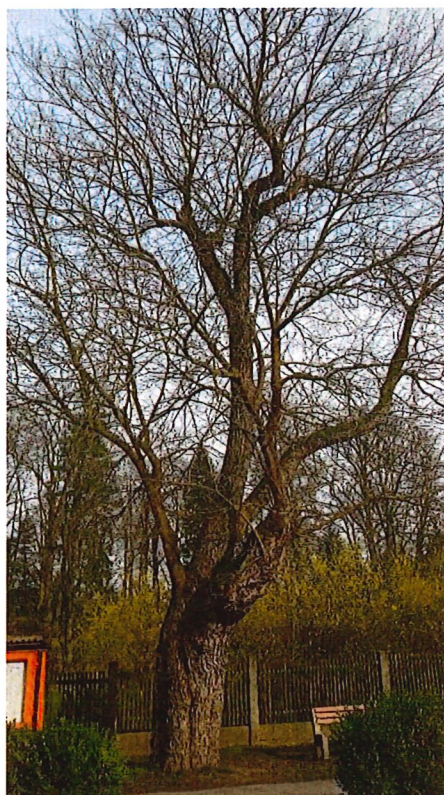
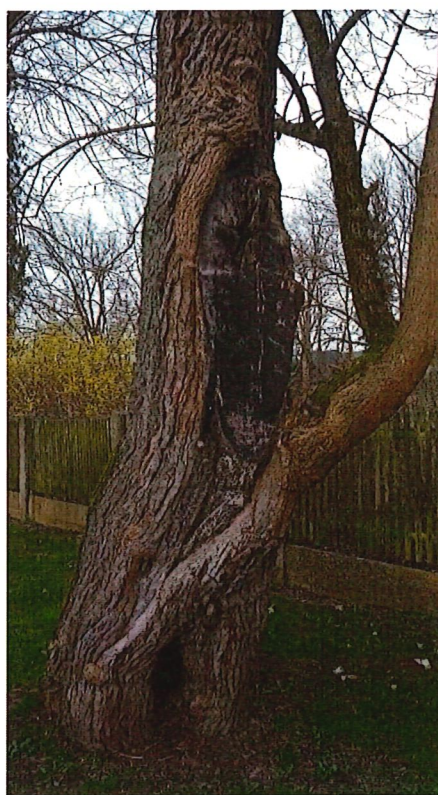
Jedinečná skupina senescentních moruší na ulici Školní (lokalita 6).
